Estudio Geohidrológico aplicado a un predio contaminado por Hidrocarburo

Geohydrological study applied to a property contaminated by hydrocarbon

**Revista Interdisciplinaria de
Ingeniería Sustentable y Desarrollo
Social (RIISDS)**

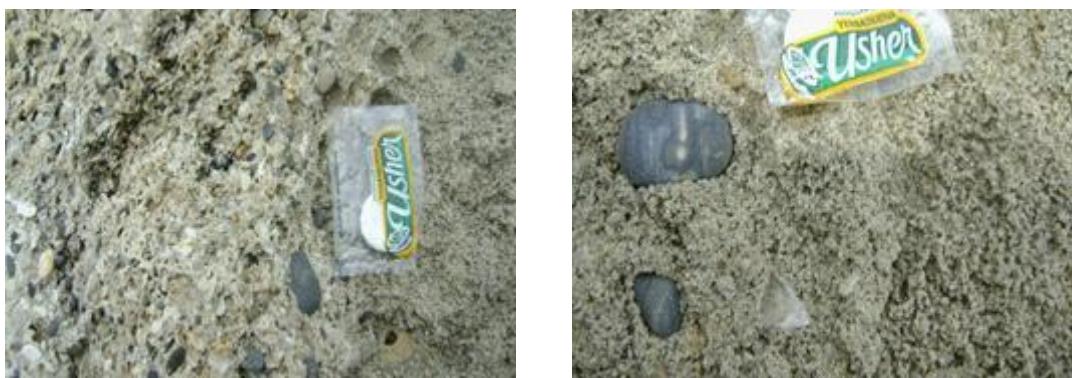
Figura 3. Rocas del tipo litoral en las cercanías del sitio estudiado. La mezcla de gravas y conchillas en la matriz arenosa incluye residuos calcáreos que presentan alteración de tamaño reducido y efectos de disolución por intemperismo.

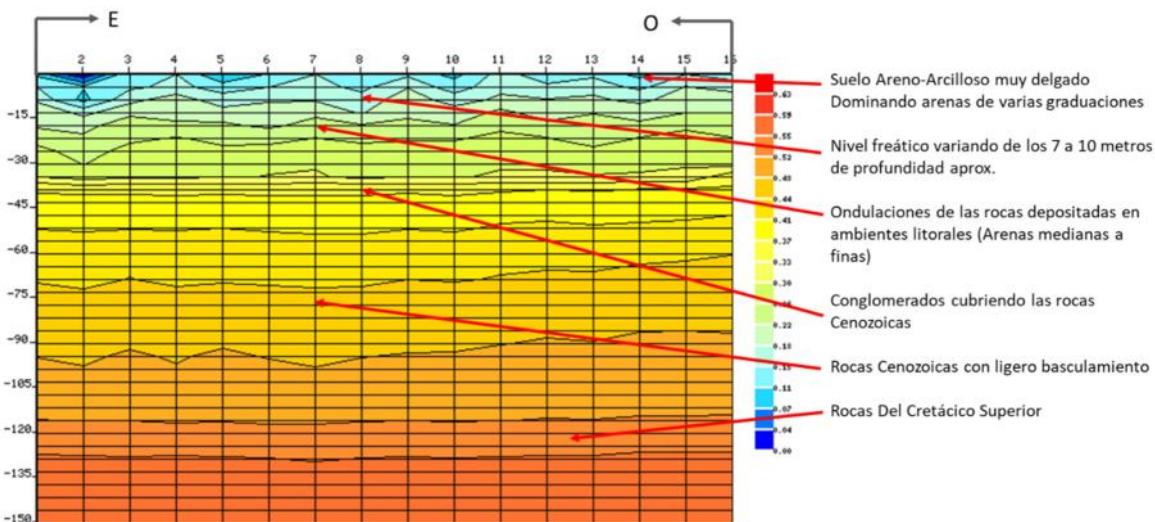
La figura 4 muestra los resultados de la tomografía eléctrica realizada, en donde es posible identificar la ubicación del nivel freático, el cual varía entre los 7 y 10 metros de profundidad. Este nivel está asociado a un acuífero alojado en sedimentos de arena fina, lo cual se corroboró mediante los valores de resistividad obtenidos.

Figura 4. Sección geo-eléctrica por tomografía del área de estudio que muestra las características del subsuelo descrito en el terreno estudiado. Fuente: elaboración propia de los autores mediante software.

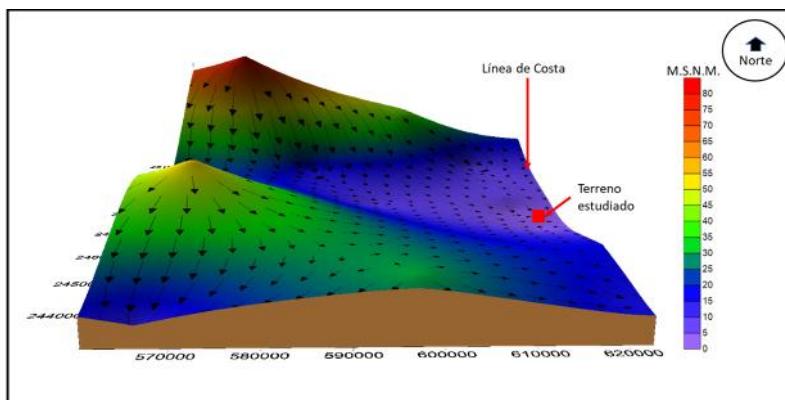
La tomografía de resistividad eléctrica efectuada en el sitio contaminado (Hasan et al 2021, Zhan. et al.2019). Permitió también inferir en las ondulaciones características de los sedimentos litorales, el basculamiento de las formaciones cenozoicas y la circulación del agua subterránea. A partir de estos resultados se propone el siguiente modelo de elevación del sitio que indica el flujo de aguas de escurrimiento predominante en el terreno estudiado en concordancia con la tomografía de resistividad, que se presentan en la Figura 5.

Figura 5. Modelo digital de elevación propuesto que muestra el flujo de aguas de escurrimiento dominante en el terreno estudiado. Fuente: Elaboración propia de los autores mediante software.

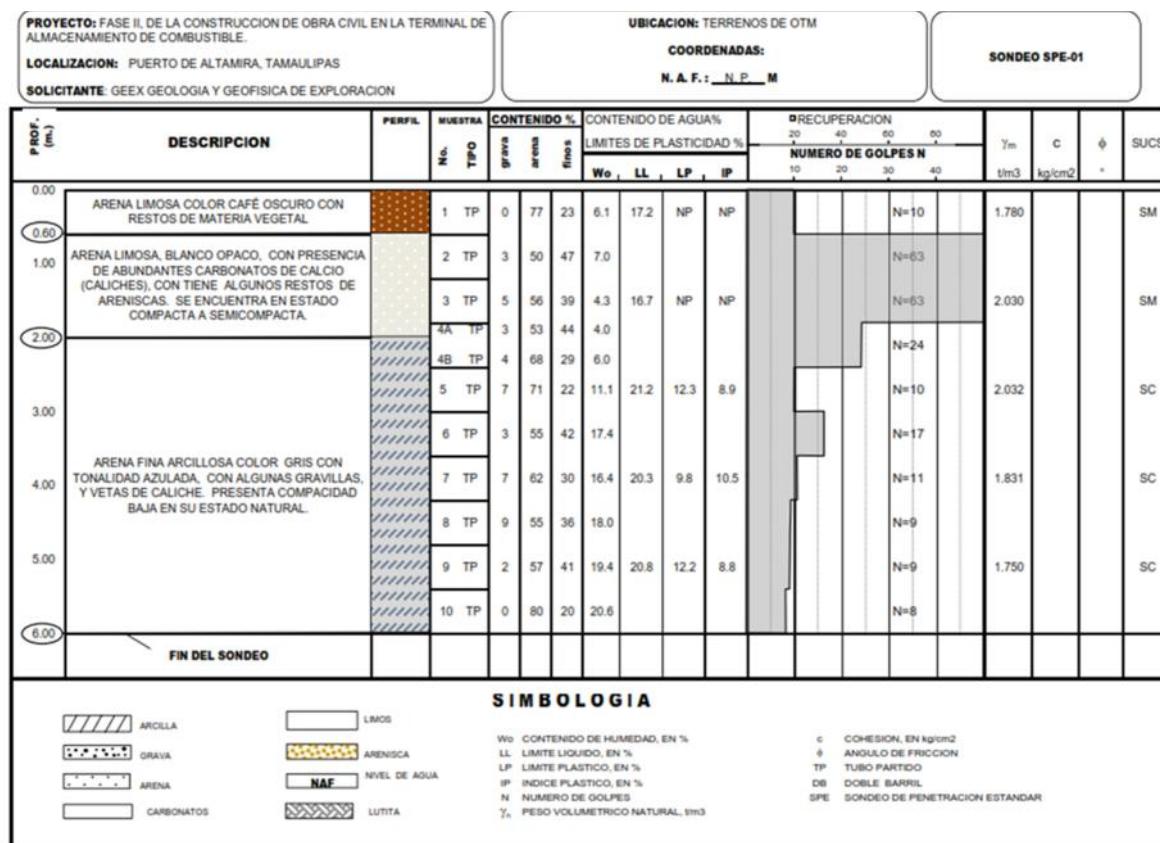
Figura 6. Perfil estratigráfico obtenido con el sondeo de la mecánica de suelos a 6 metros de profundidad. Fuente: Elaboración propia de los autores mediante software.

En el resultado de este sondeo no detectó la presencia del nivel freático dentro del rango explorado; sin embargo, se observó humedad en los sedimentos desde la superficie hasta el fondo del sondeo. Los valores de saturación de humedad aumentan con la profundidad, oscilando desde un 6.1 % en la parte superior y un valor promedio del 21 % en la parte inferior del sondeo.

Estos resultados sugieren la proximidad del nivel freático, que, de acuerdo con los datos obtenidos en la tomografía eléctrica, se ubica en algunos sectores del terreno a partir de los 7 metros de profundidad.

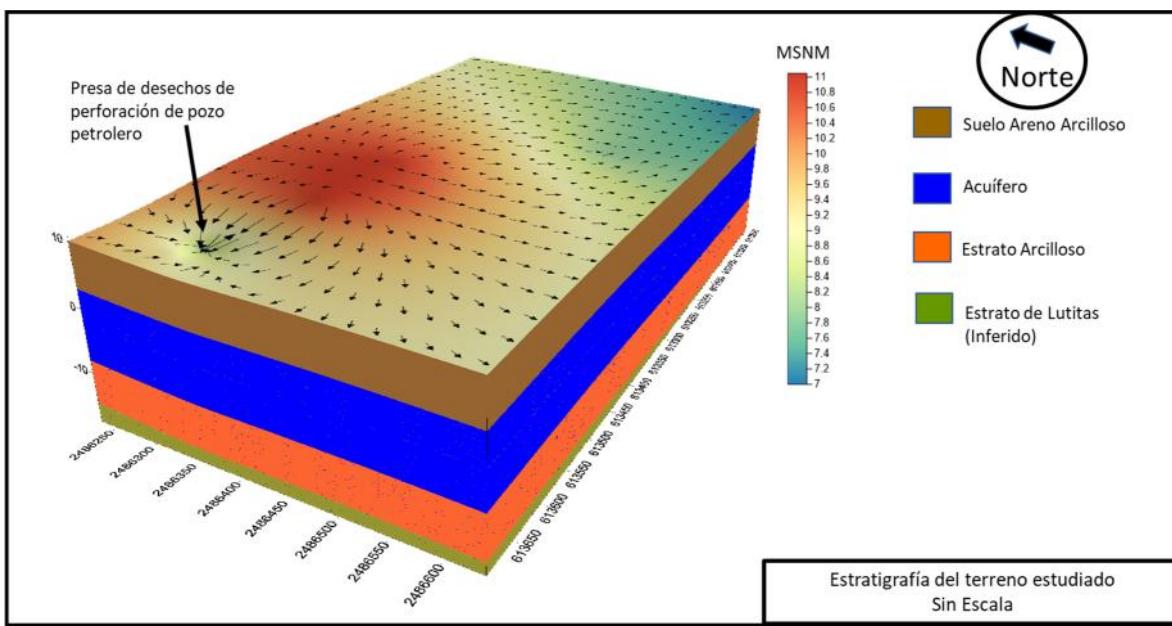
En la siguiente Figura 7 se muestra un modelo 3D de la estratigrafía descrita anteriormente donde se muestra la ubicación del acuífero, que de acuerdo con las características analizadas corresponden al de tipo confinado, existente en el subsuelo del sitio estudiado, siendo esto correlacionarle en las descripciones de la mecánica de suelos.

Figura 7. Estratigrafía propuesta del terreno estudiado. El acuífero se presenta a profundidades mayores desde los 7 a los 13 metros aproximadamente, siendo de tipo confinado en estratos arenos arcillosos. Fuente: Elaboración propia de los autores mediante software.

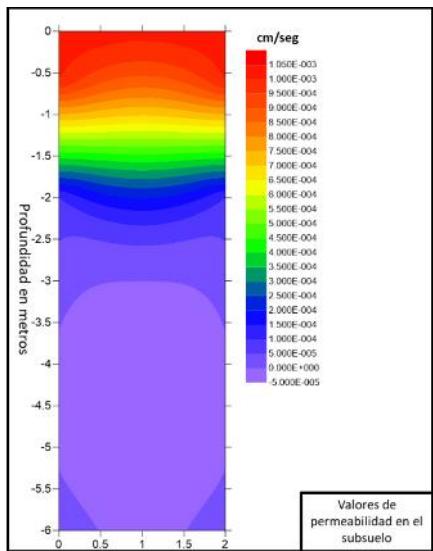
La Figura 8 muestra la distribución de la permeabilidad obtenidas en el suelo desde superficie hasta los 6 metros de profundidad. De acuerdo con estos valores se puede establecer que existe una buena infiltración de agua desde la superficie, debido al tipo de materiales que componen el suelo. (Silvia 2006)

Figura 8. Distribución de la permeabilidad en suelo hasta 6 metros. Fuente: Elaboración propia de los autores mediante software.

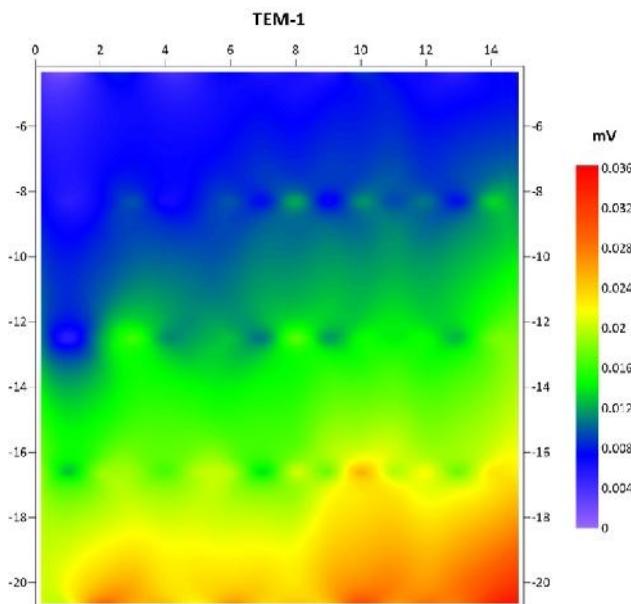
La Figura 9 muestra las resistividades medidas hasta una profundidad de 20 metros, las cuales se utilizaron para evaluar la posible contaminación del acuífero. Los valores obtenidos, que varían entre 0.008 mV y 0.016 mV a profundidades de entre 8 y 14 metros, no indican contaminación en el acuífero. Sin embargo, esta conclusión no pudo ser comprobada de manera directa, ya que el presente estudio no incluyó análisis químicos del agua subterránea para validar dicha interpretación. (Ojo 2022, Ugbor 2021, Okpoli 2013)

Figura 9. Resistividades del subsuelo registradas hasta 20 metros de profundidad. Fuente: Elaboración propia de los autores mediante software.

Se recomienda realizar sondeos a mayor profundidad para determinar con precisión el nivel estático del acuífero y obtener muestras de agua subterránea que permitan verificar, de manera directa y concluyente, la ausencia de contaminación en el acuífero mediante análisis químicos detallados.
