# Optimización del proceso de mecanizado CNC del área de Ball Housing, mediante un programa de mantenimiento

## Optimization of the CNC machining process of the Ball Housing area, through a maintenance program

Manuel-Ángel Rosales-Montiel<sup>1</sup>, Antonio Soto-Nuñez<sup>1</sup>, Ilse-Alejandra Estévez-Gutiérrez<sup>1</sup>

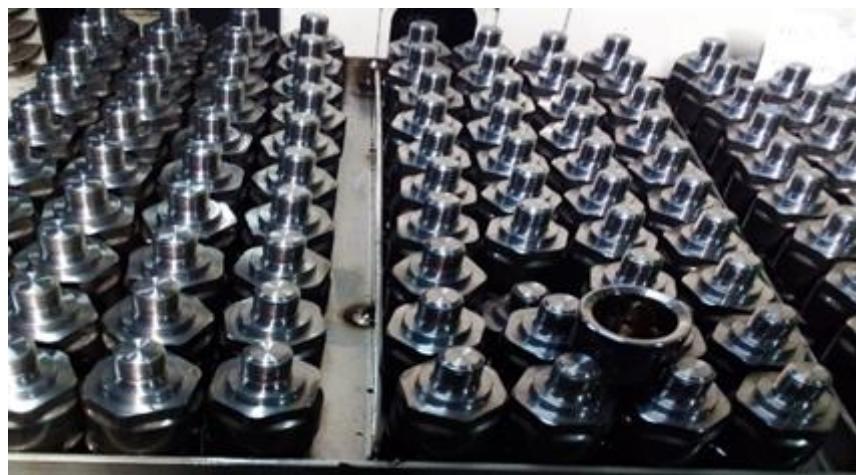
Ilustración 4. Producto terminado

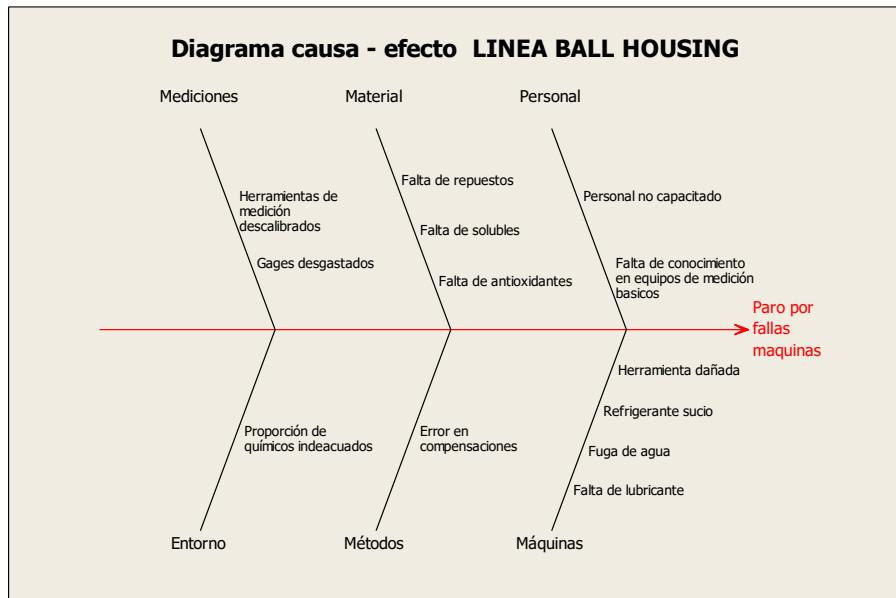
Derivado del análisis del área, se utiliza un diagrama de Ishikawa para identificar las posibles causas de los paros por fallas de los cuatro tornos CNC de la línea de Ball Housing.

Ilustración 5. Diagrama de Ishikawa de las causas de paros en máquinas.
