Identificación de la migración del lixiviado en un tiradero a cielo abierto mediante sondeos eléctricos verticales

Identification of leachate migration in an open-air dump by means of vertical electrical soundings

¹ Tecnológico Nacional de México – IT Ciudad Madero, Tamaulipas, México.

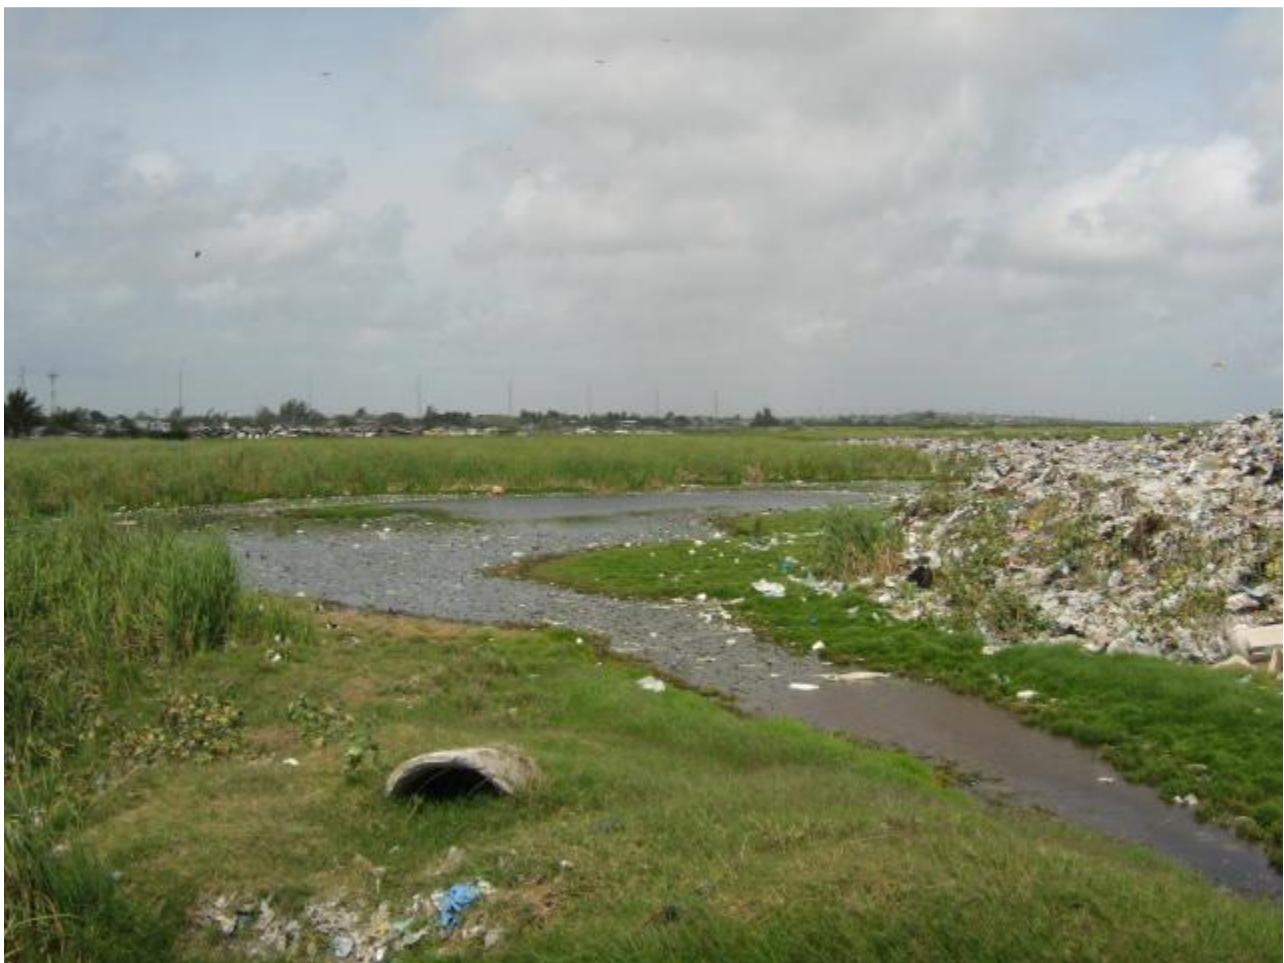
Figura 2. Área de estudio del tiradero a cielo abierto. Acumulación de los RSU al aire libre y sobre cuerpos de agua

Este tiradero a cielo abierto de Cd. Madero contiene alrededor de 2 millones de toneladas de basura y ocupa una superficie promedio de 32 hectáreas. Actualmente no recibe basura de manera oficial, pero sí de forma clandestina. Alrededor de la mitad de su superficie se encuentra ubicado sobre una laguna y a un costado del acuífero freático y las aguas subterráneas se encuentran a menos de 10 m de profundidad.

Existe contaminación en los cuerpos de agua superficial y subterránea por la generación de lixiviados, así como migración descontrolada del biogás hacia las zonas donde existen asentamientos humanos. Durante las épocas de lluvia la zona de estudio es a propensa a inundaciones y generación de malos olores. En temporadas de nortes, las colonias aledañas a la zona padecen de polvaredas y los residuos urbanos son dispersados.

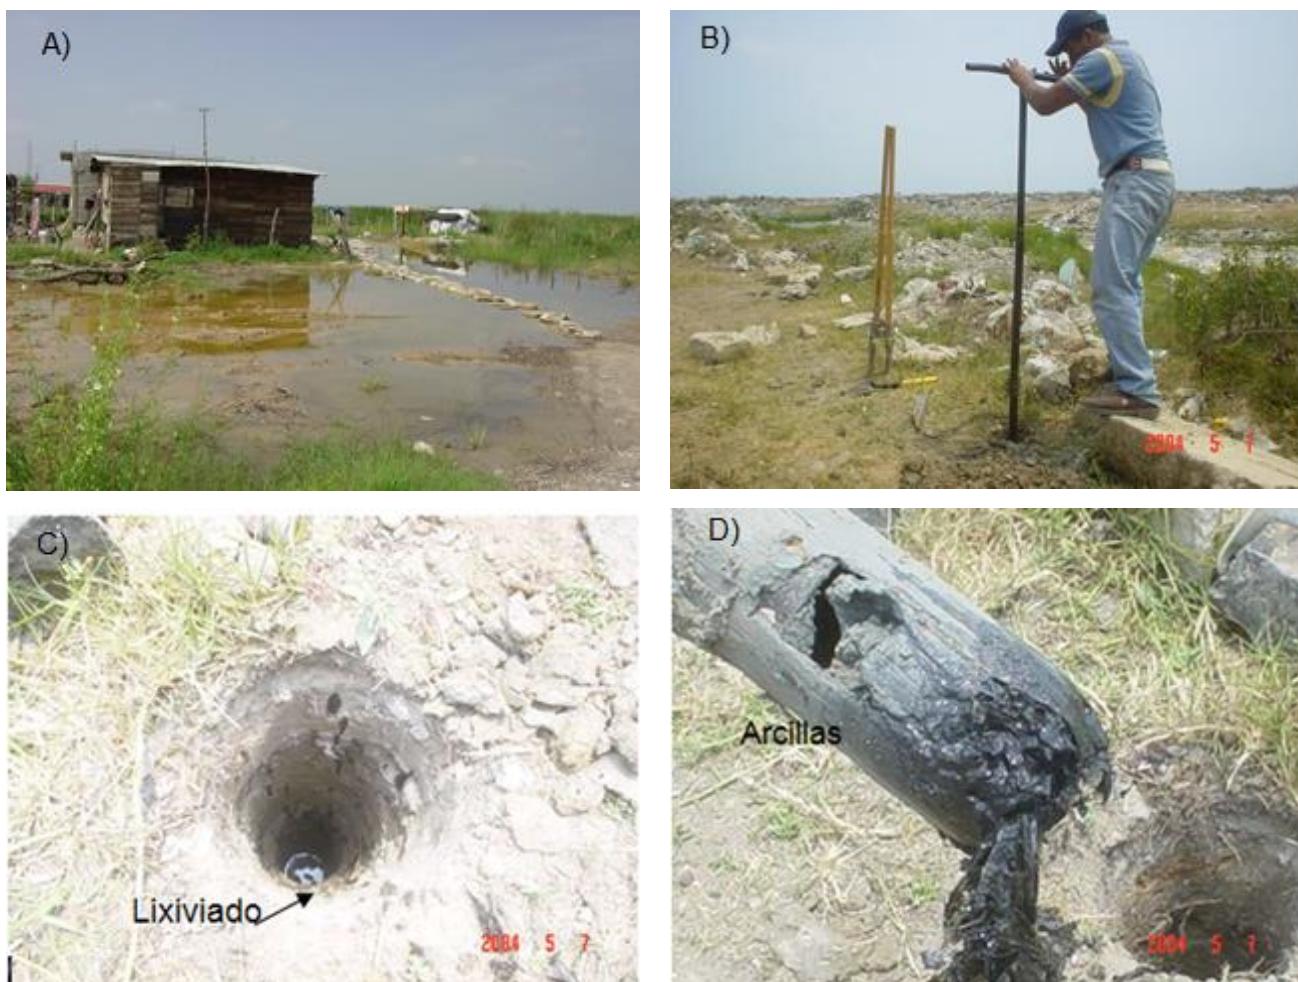
Figura 3. Área de estudio del tiradero a cielo abierto. A) acumulación de los RSU sobre cuerpos de agua, B) muestreo en la zona de interés, C) presencia de los lixiviados en los pozos perforados, D) muestra de núcleo con contaminación por lixiviados.

Por otra parte, la basura depositada en el suelo o en los cuerpos de agua son directamente incorporados al subsuelo a través de procesos de degradación. Esto origina un serio problema de contaminación y dispersión de los contaminantes por medio del agua, donde se sospecha de la presencia de metales pesados, con altas turbidez del agua y materia fecal, de acuerdo con los resultados preliminares realizados en la zona (ver Figura 3).
